RESTAURATION D'UNE MAISON À PAN DE BOIS

LUPPÉ-VIOLLES (32)

Objectif des travaux

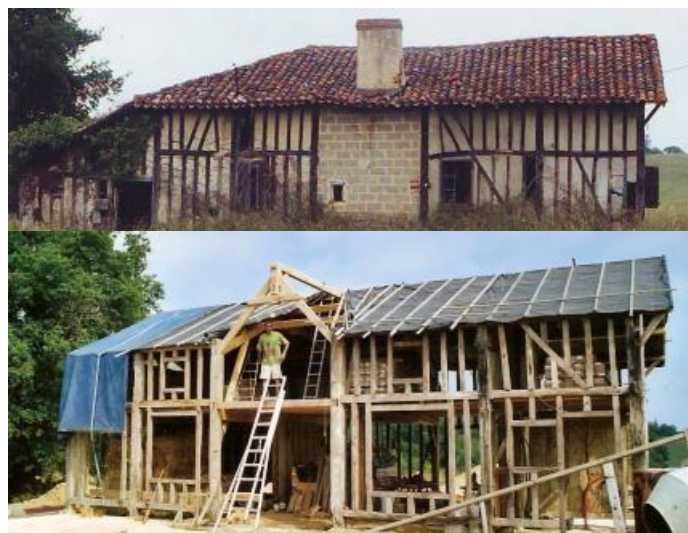
Avant et après la restauration du pan de bois.

- 1 **Vider la structure de son remplissage.** Récupérer la terre (torchis, adobes).
- 2 Une fois l'ossature nue, **caler les poteaux sur des plots de pierre**, scellés sur une fondation de 50cm de béton de chaux. Ainsi le bois n'est plus en contact avec le sol : les remontées d'humidité par capillarité sont évitées.
- 3 **Remettre la structure d'aplomb et de niveau au moyen de treuils et de crics.** Démonter et récupérer les pièces de bois endommagées. Elles seront retravaillées et réutilisées. Réparer les ruptures d'assemblage dans le respect des règles de l'art (tenons-mortaises).

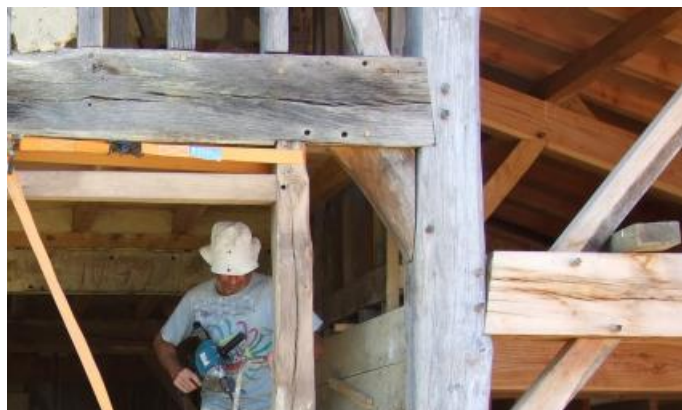
Le charpentier perce le trou de la cheville qui bloque l'assemblage en tenon-mortaise.
